2.1 La Chiesa SS. Sacramento e S. Michele

Descrizione Generale della Chiesa SS. Sacramento e S. Michele

Il Rilievo della Chiesa SS. Sacramento e S. Michele

Stato di fatto della Chiesa SS. Sacramento e S. Michele

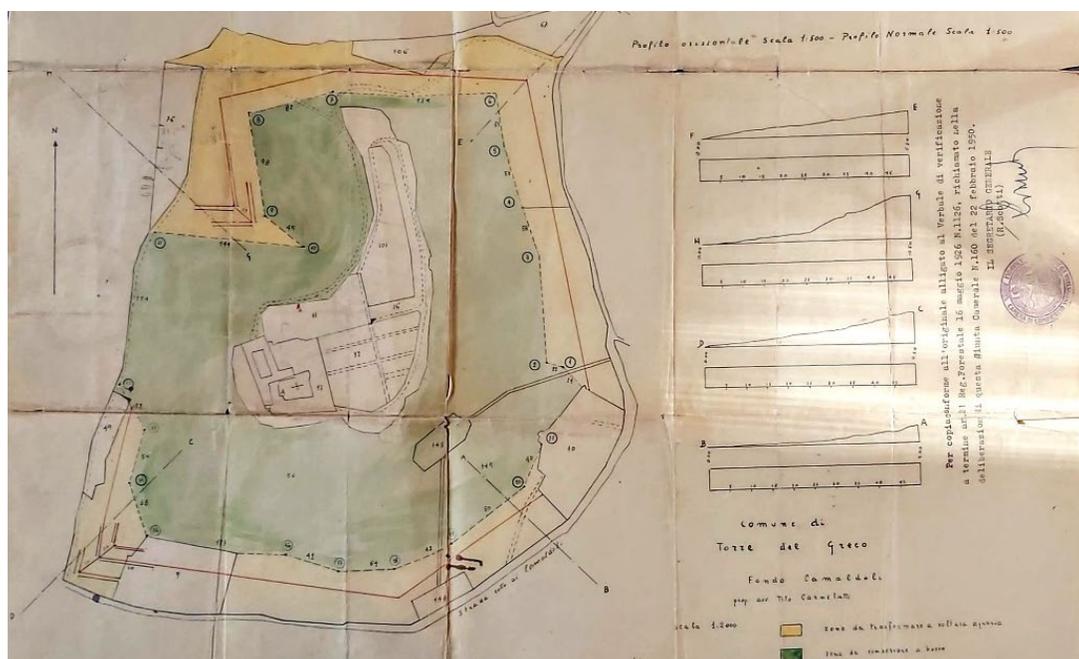
Il volume del complesso religioso, costruito tra il 1696 e il 1706, è orientato secondo l'asse est-ovest riprendendo il simbolismo dell'architettura medievale².

Fig. 1 –La Chiesa SS. Sacramento e S. Michele, Fondo Camaldoli
(Fonte: Comune di Torre del Greco).

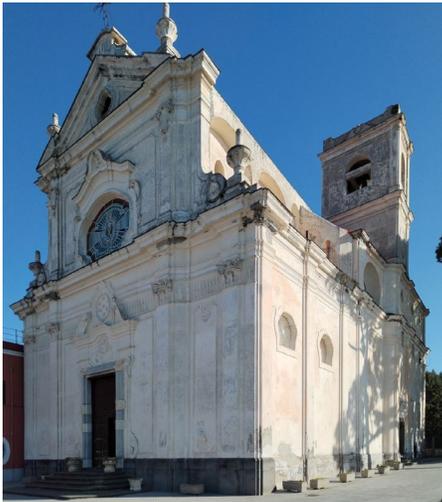
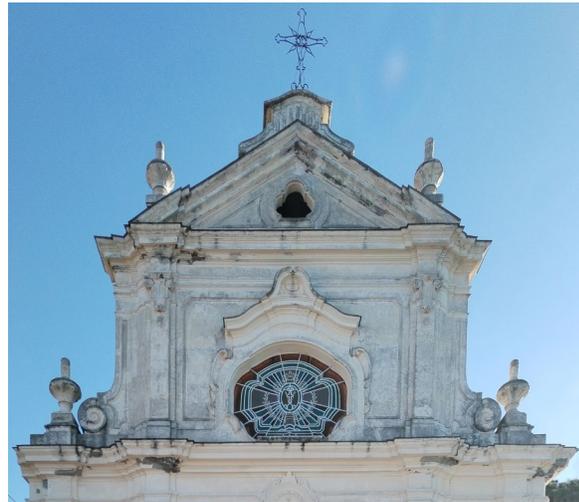
La facciata è caratterizzata da due ordini: il primo va a definire l'accesso alla chiesa, consentito da una solenne gradonata in pietra lavica e da un portale monumentale che incornicia il portone d'ingresso in legno, nel secondo è di particolare pregio il grande rosone decorato da vetri colorati.

*Fig. 3 –La Chiesa SS. Sacramento e S. Michele, a sinistra sono visibili i prospetti ovest e sud, a destra il particolare del rosone
(Fonte: foto dell'autore 23 marzo 2023)*

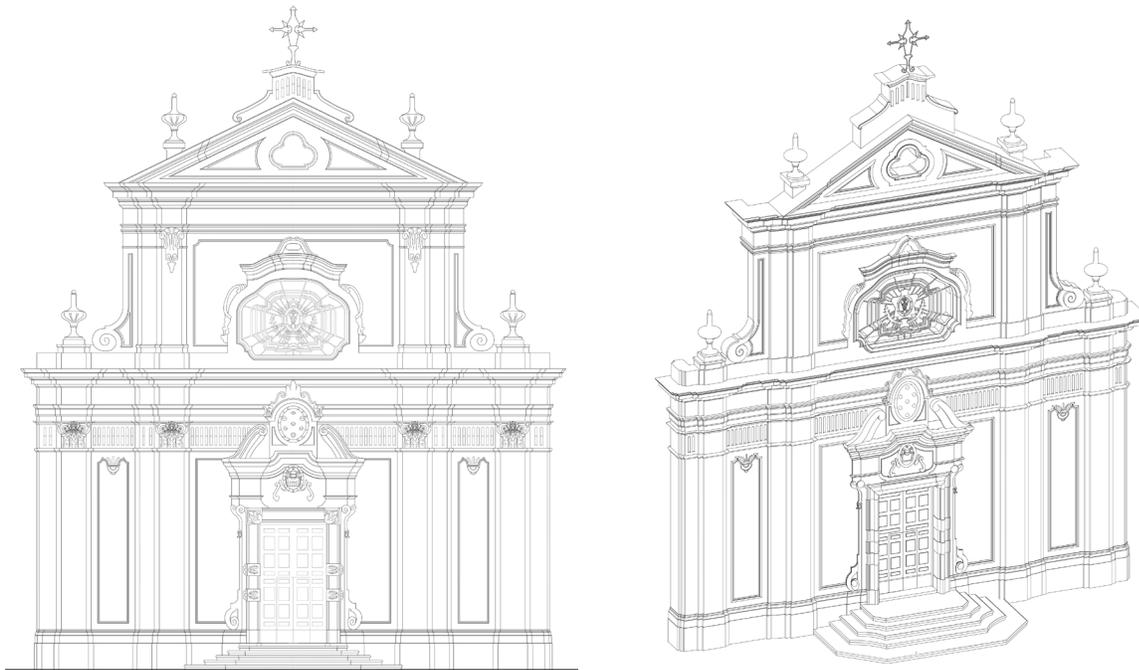
*Fig. 4 –La Chiesa SS. Sacramento e S. Michele, a sinistra il disegno del prospetto ovest e a destra l'assonometria
(Fonte: disegni dell'autore)*

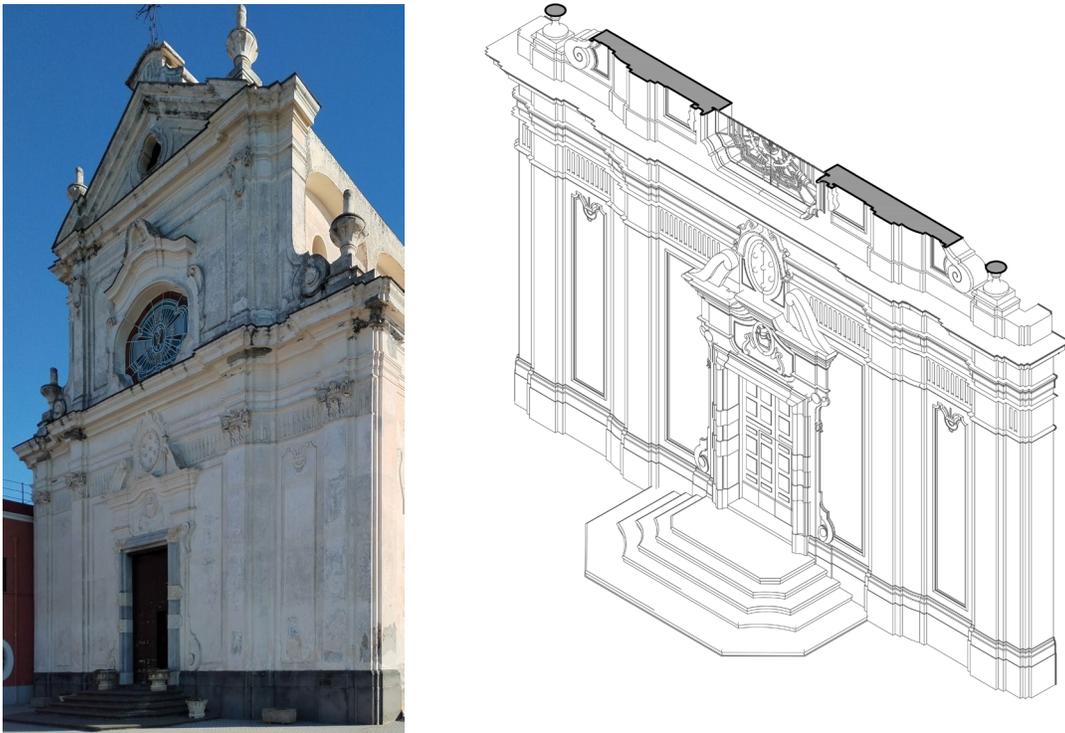
*Fig. 5 –La Chiesa SS. Sacramento e S. Michele, a sinistra una foto del prospetto ovest, a destra una sezione assonometrica
(Fonte: disegni dell'autore)*

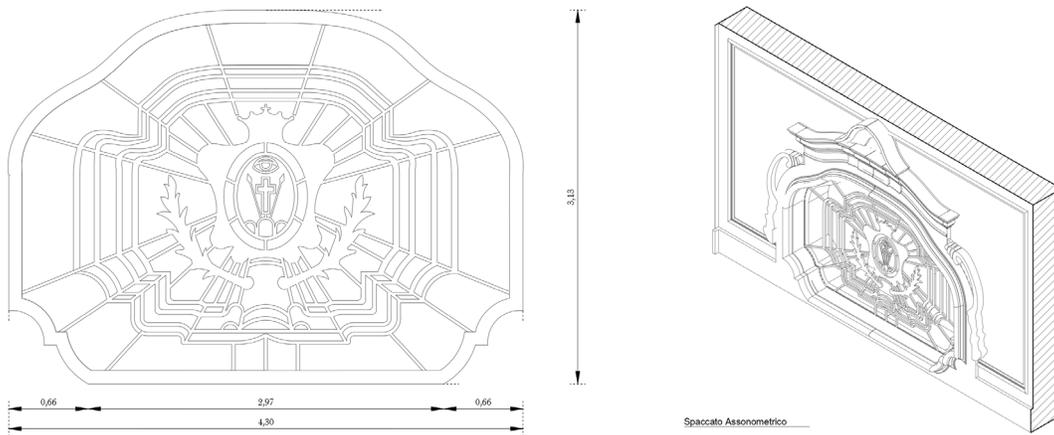
Fig. 6—La Chiesa SS. Sacramento e S. Michele, a destra il disegno del grande rosone, a sinistra l'assonometria
(Fonte: disegni dell'autore)

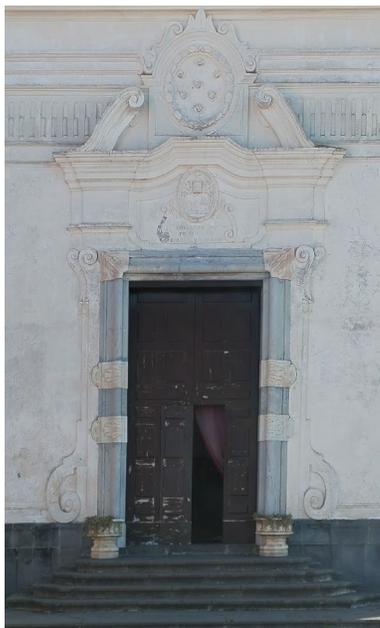
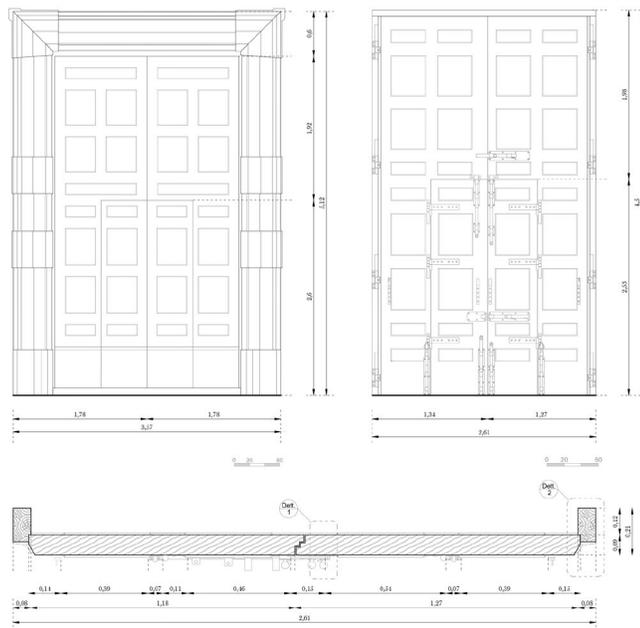
Fig. 7 —La Chiesa SS. Sacramento e S. Michele, a destra la foto dell'ingresso, a sinistra il disegno del portone con vista esterna, interna e della pianta
(Fonte: foto e disegni dell'autore)

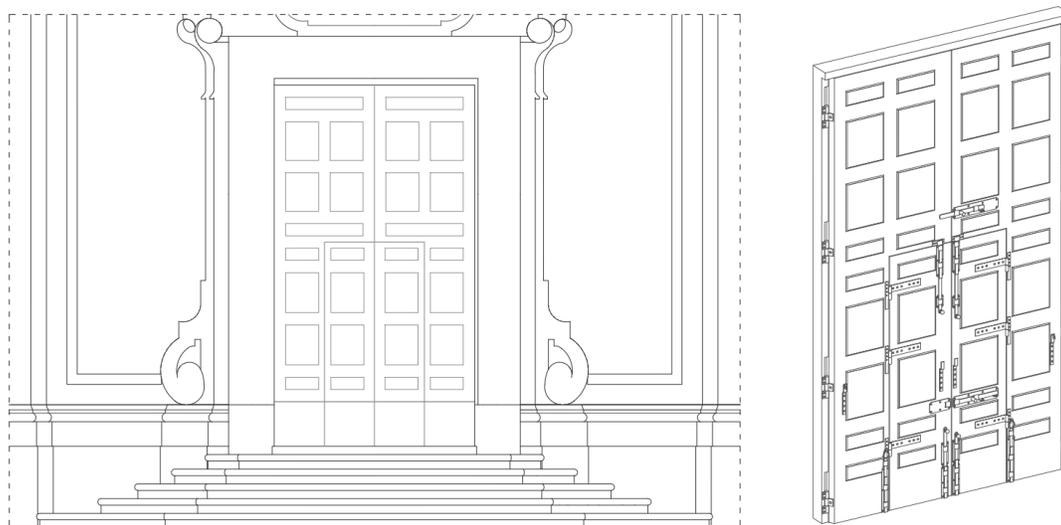
*Fig. 8 –La Chiesa SS. Sacramento e S. Michele, a sinistra il disegno del portale, a destra l'assonometria del portone dalla parte interna
Fonte: foto e disegni dell'autore)*

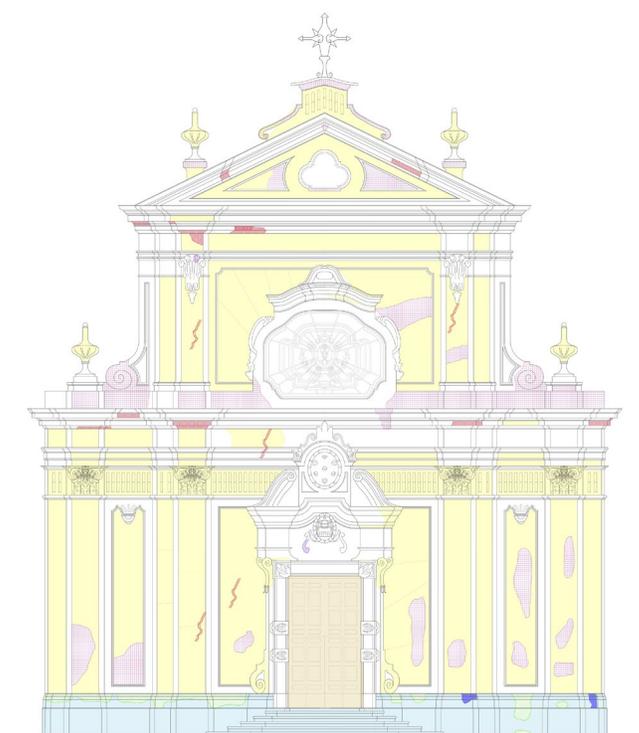
Attraverso sopralluoghi e rilievi diretti è stato possibile procedere con le successive analisi sullo stato di conservazione e di degrado dell'edificio: si è riscontrato che i fenomeni più diffusi sul prospetto si identificano nell'erosione dei paramenti murari, nella disgregazione delle malte fino a giungere alla completa mancanza dello strato di finitura superficiale e nella presenza della crosta diffusa. A causa dell'eccessiva presenza di acqua proveniente da livelli ipogei del complesso unita all'esistenza di microlesioni e macro-lesioni ci troviamo di fronte ad una facile infiltrazione di umidità con conseguenti rotture del materiale lapideo.

elementi lapidei				
	campitura	degrado	descrizione	cause del degrado
		MANCATA	caduta completa di parti intonacate	Fuochi di camino vibrare antenarie Mancanza di manutenzione
		ESPULSIONE	Impugnazione che si manifesta in alcune zone della facciata, in modo da porre in evidenza i caratteri di tipo litologico.	Assenza di intonacatura Mancanza di manutenzione Mancanza di manutenzione
		LESIONE	Formazione di crepe e di fenditure nelle e con un piccolo andamento	Mancanza di manutenzione Mancanza di manutenzione
		CRUSTA	Strati di malta vetrata e parata.	Insufficiente cura manutentiva Inquinamento atmosferico
		BRUCIATURE	Abrusione di materiale dalla superficie	espansione della malta e in conseguenza di ciò l'assenza di manutenzione Inquinamento atmosferico Inquinamento atmosferico
		ALCALIZZAZIONE	Formazione di croste scarse, disgregazione del materiale, presenza di macchie di tipo litologico, presenza di macchie di tipo litologico, presenza di macchie di tipo litologico.	Inquinamento atmosferico Inquinamento atmosferico Inquinamento atmosferico

intonaci				
	campitura	degrado	descrizione	cause del degrado
		CRACKING	Fuochi di trasformazione superficiale, presenza di crepe e di fenditure, presenza di crepe e di fenditure, presenza di crepe e di fenditure.	Mancanza di manutenzione
		DETECCO	Parti di intonaco in cui il materiale è presente in modo discontinuo, presenza di macchie di tipo litologico, presenza di macchie di tipo litologico, presenza di macchie di tipo litologico.	Mancanza di manutenzione
elementi lignei				
	campitura	degrado	descrizione	cause del degrado
		DETECCO SUPERFICIALE	Fuochi di trasformazione superficiale, presenza di crepe e di fenditure, presenza di crepe e di fenditure, presenza di crepe e di fenditure.	Mancanza di manutenzione Inquinamento atmosferico Inquinamento atmosferico

Fig. 9 – La Chiesa SS. Sacramento e S. Michele, Rilievo del degrado del prospetto principale
(Fonte: disegno dell'autore)

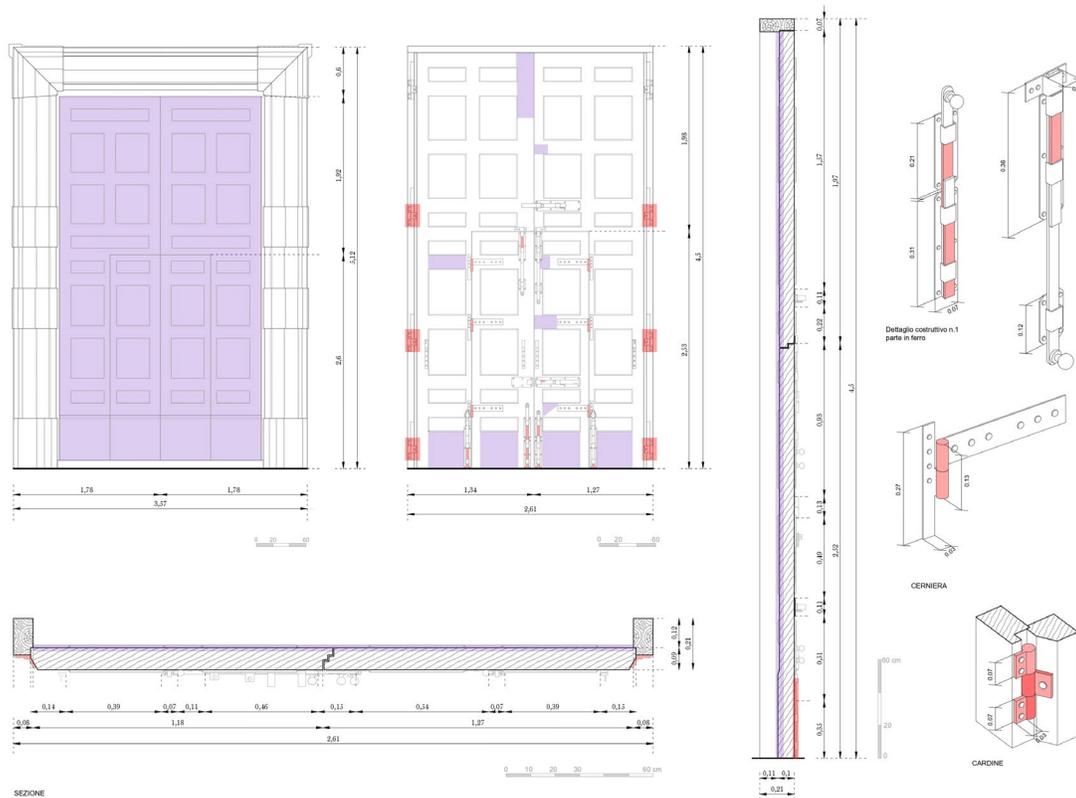
Il portone principale della facciata e il rosone collocato al secondo ordine presentano un degrado, causato dalla mancanza di manutenzione e dall'usura dei materiali, evidente a causa di parti in ferro ossidate e presenza di distacco.

DISTACCO SUPERFICIALE	Distacco della vernice con conseguente alterazione meccanica fisica della parte interna. Ciò dipende dagli agenti atmosferici e dalla poca manutenzione.

RUGGINE	Strato superficiale di ossidi ferrici idrati che si forma sulla parte in ferro esposta all'azione dell'umidità. Dipendere principalmente da due fenomeni: ovvero l'ossidazione chimica, dove il metallo reagisce con l'ossigeno, e la corrosione elettrolitica, causata dagli agenti atmosferici.

Fig. 10—La Chiesa SS. Sacramento e S. Michele, Rilievo del degrado del portone principale di accesso (Fonte: disegni dell'autore)

DISTACCO SUPERFICIALE	Sverniciatura con sostituzione delle parti rotte e compromesse e lucidatura, sfaccatura e intagliatura, adoperando un materiale della stessa tipologia e natura di quello esistente. Prevenzione mediante pulizia e verifica periodica semestrale. Manutenzione bimestrale.

RUGGINE	Raschiatura della parte ossidata mediante rasatura e livellatura con carta vetro grammatura fine 0.001. Lucidatura delle parti in ottone. Prevenzione mediante verifica semestrale ed oleatura dei serramenti e degli ingranaggi. Manutenzione semestrale ed oleatura bimestrale delle cerniere.

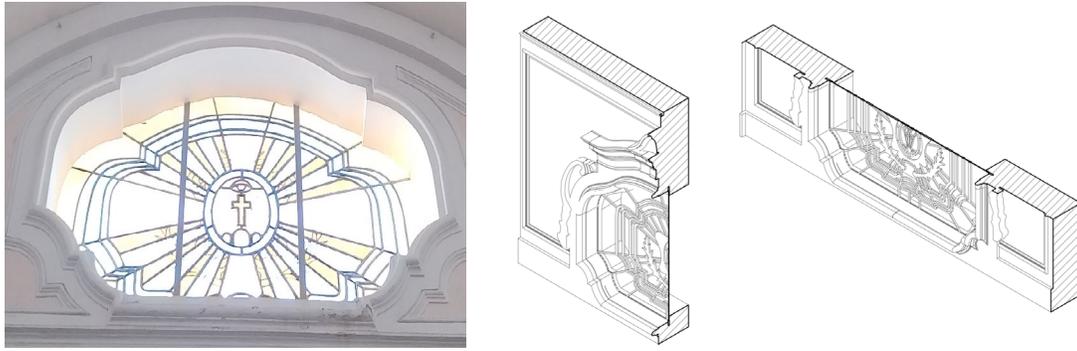
Fig. 11 –La Chiesa SS. Sacramento e S. Michele, a sinistra una foto del rosone dall'interno, a seguite una sezione assonometrica vertical ed orizzontale (Fonte: foto e disegno dell'autore)

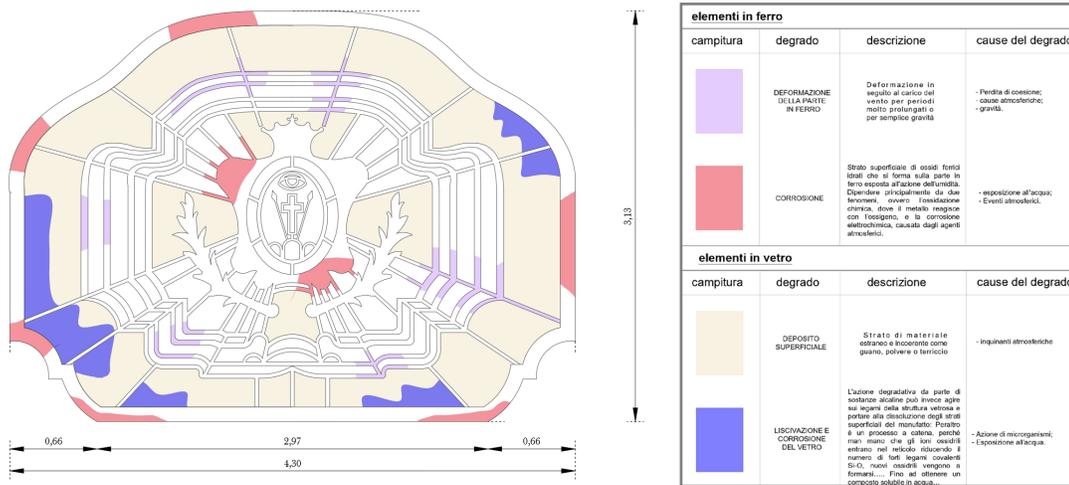
In particolare il grande rosone presenta un'alterazione cromatica della vernice oltre che il deterioramento dei vetri colorati del rosone.

Fig. 12–La Chiesa SS. Sacramento e S. Michele, Rilievo del degrado del rosone (Fonte: disegno dell'autore)

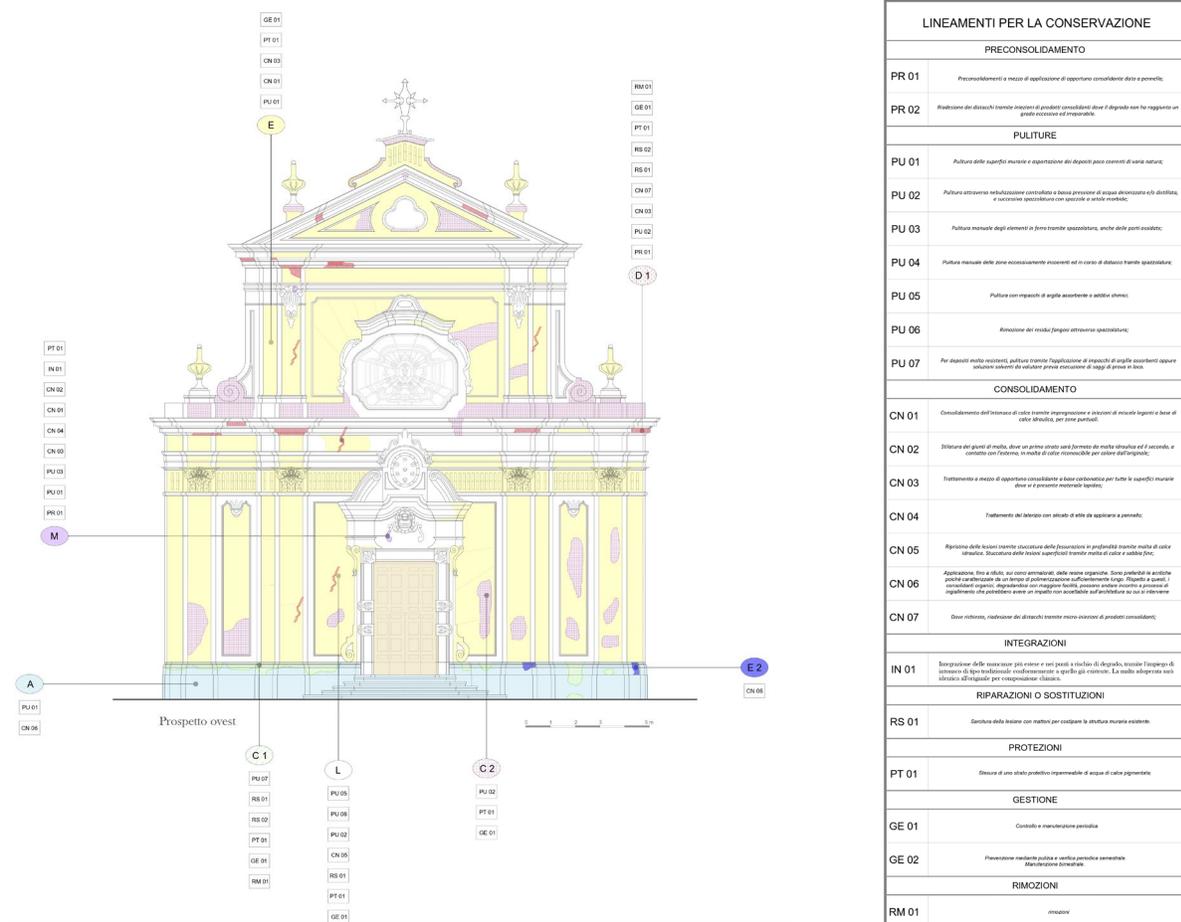
Fig. 14 – La Chiesa SS. Sacramento e S. Michele, Progetto della facciata principale (Fonte: disegni dell'autore)

Tutti gli elementi originari del manufatto saranno conservati e accuratamente restaurati con trattamenti appropriati in relazione al materiale, mentre tutte le eventuali sostituzioni di elementi lapideo o lignei irrecuperabili, saranno eseguite con nuovi elementi che presenteranno caratteristiche compatibili sia fisicamente che meccanicamente con l'originale. Il ripristino si fonda su una conoscenza storica e materiale della fabbrica molto approfondita, volta ad acquisire tutti gli elementi che consentano di riprodurre, con la massima fedeltà all'originario, quanto per incuria o vetustà si è perduto o degradato.

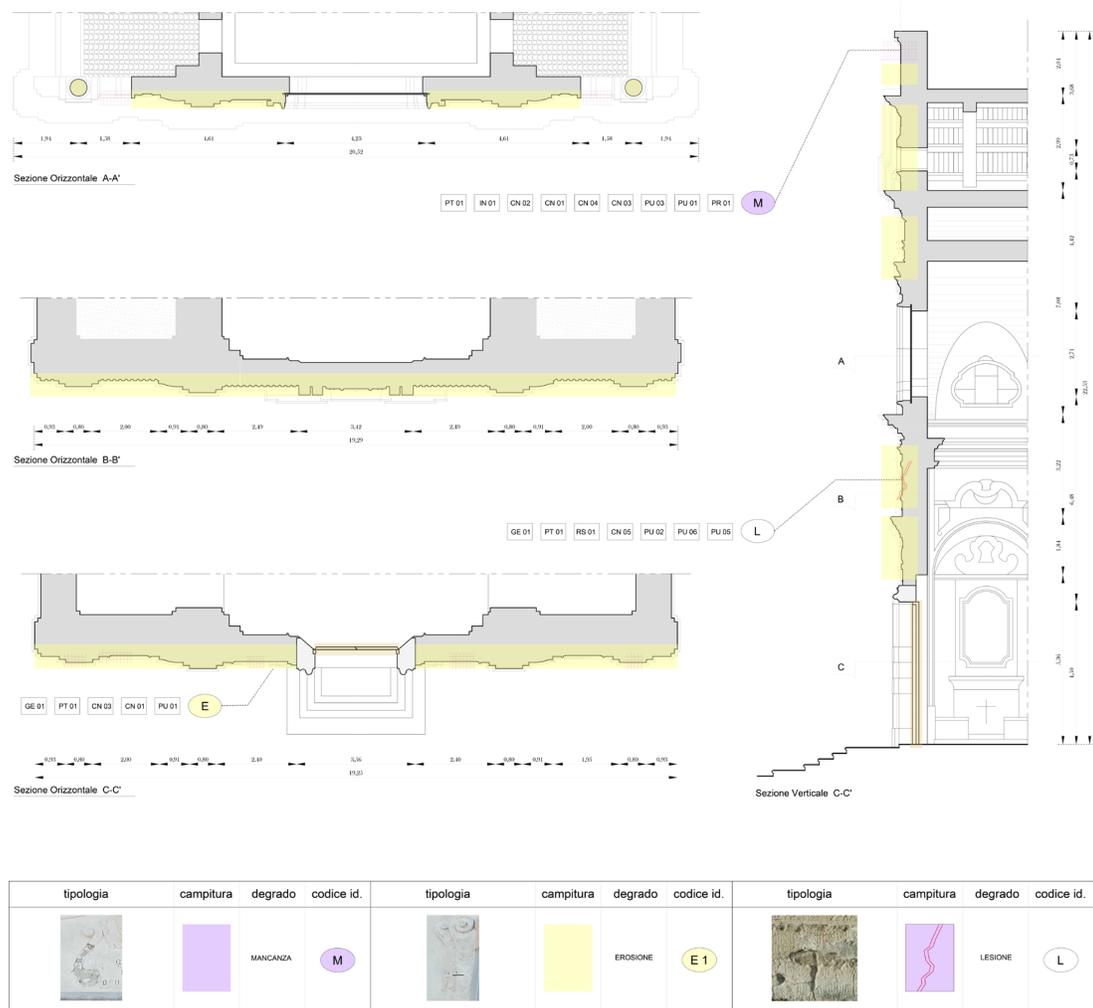
Fig. 15 – La Chiesa La Chiesa SS. Sacramento e S. Michele, Progetto della facciata principale, sezioni orizzontali e verticale
(Fonte: disegni dell'autore)

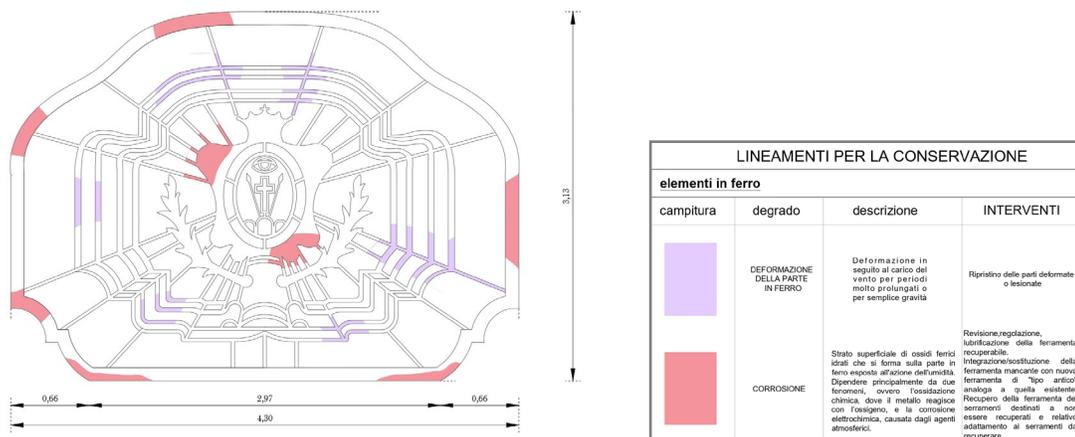
Fig. 16 – La Chiesa SS. Sacramento e S. Michele, Progetto del rosone (Fonte: disegni dell'autore)

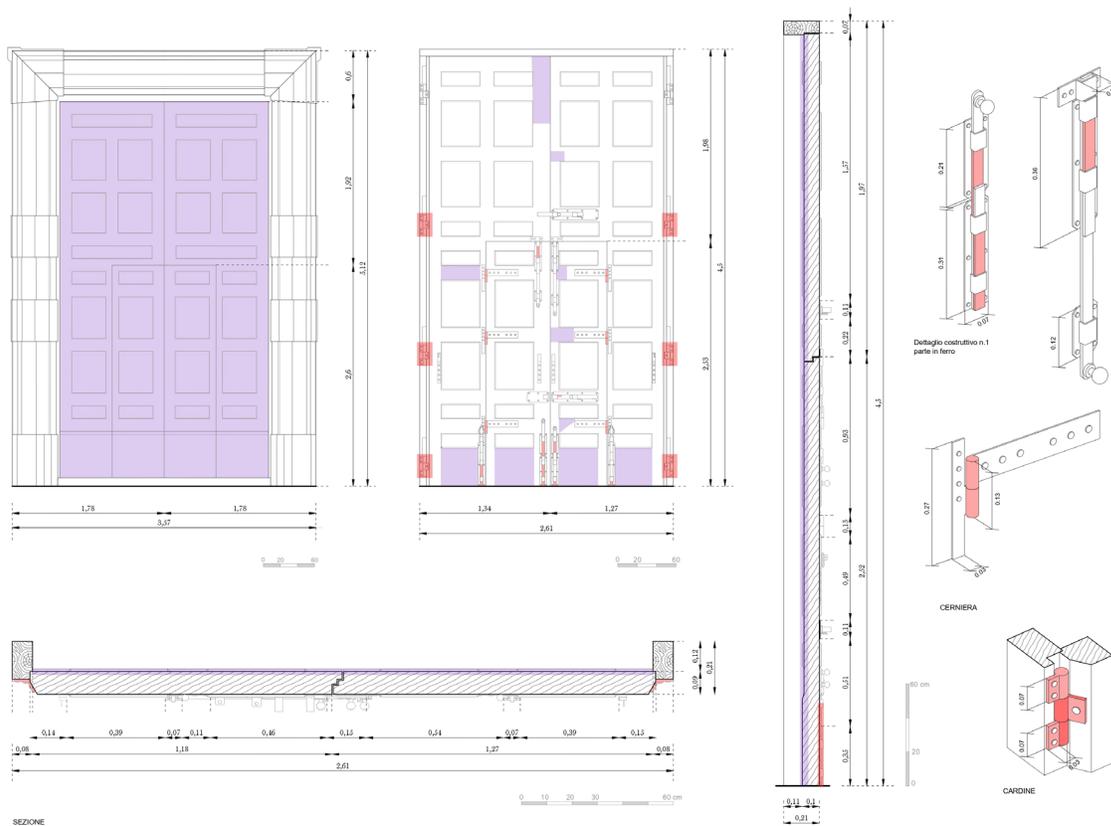
Fig. 17 – La Chiesa La Chiesa SS. Sacramento e S. Michele, Progetto del portone principale di accesso (Fonte: disegni dell'autore)

La salvaguardia formale e materica comprenderà anche la ferramenta degli infissi (cardini, arpioni, bandinelle, squadrette, maniglie, cremonesi, spagnolette, chiavistelli, ferma-imposta, etc.), che sarà integrata o sostituita riproponendo i metalli, le forme e le lavorazioni tradizionali.
